Le but du rapport est d'identifier des composants originaux du bâtiment.

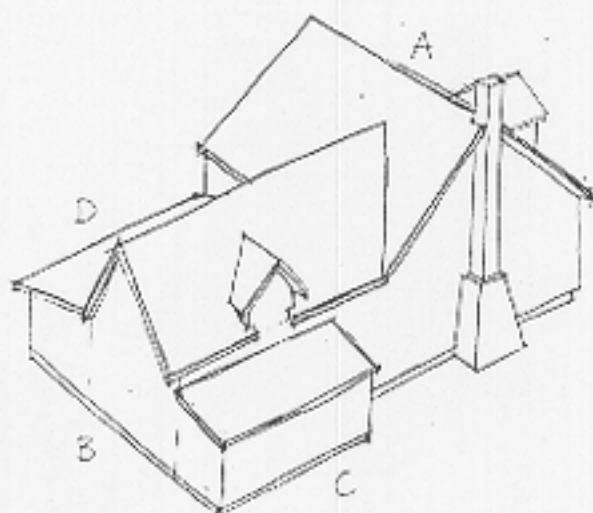
L'état avant le curetage : (A) le bâtiment principal ; (B) la cuisine d'été ; (C) la véranda ; (D) le bûcher (shed à bois)

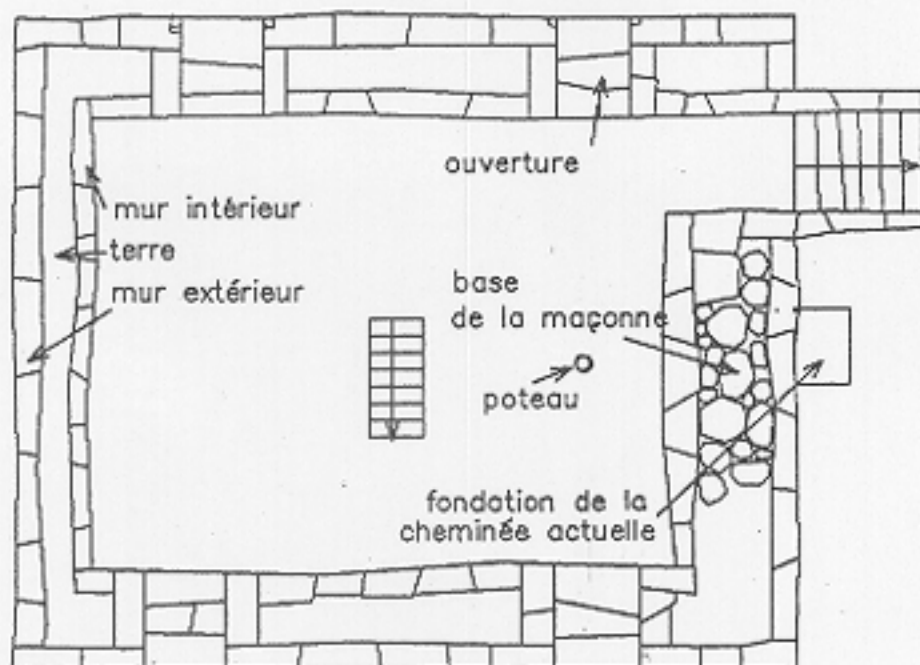
Sur le côté ouest de la cave, on trouve des traces de la base de la maçonnerie.

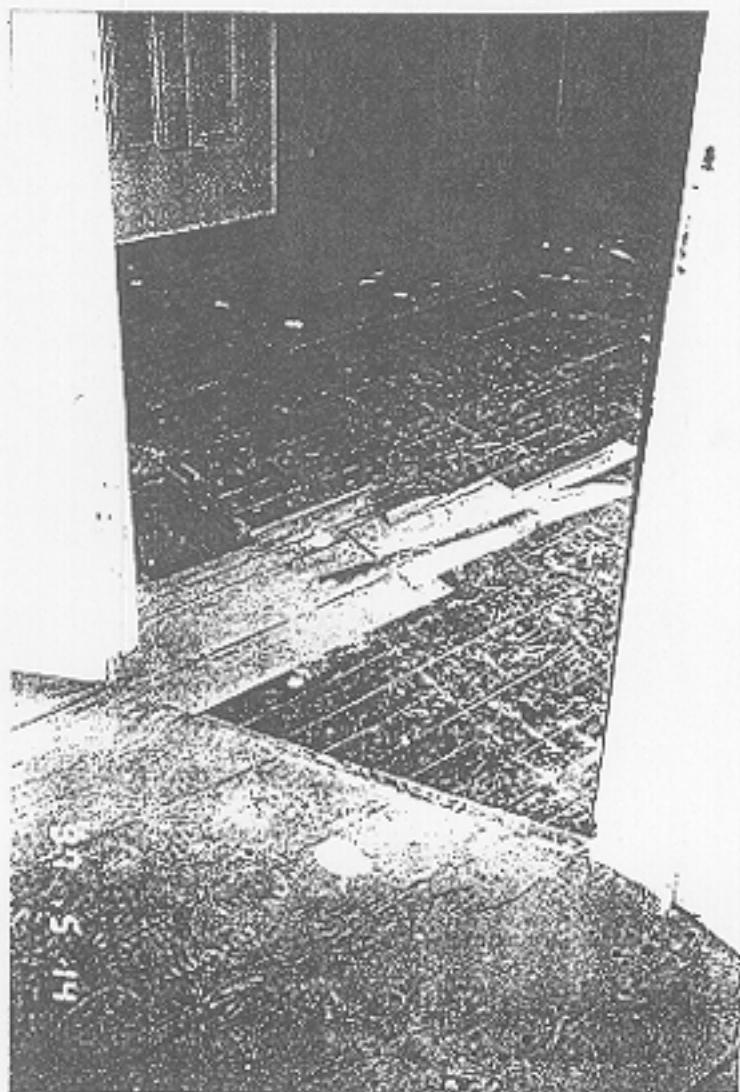
Les planches, très lisses et usées, sont coupées à la main et attachées par des clous en bois. Les clous sont insérés dans des ouvertures faites par une tarière en cuillère, une méthode ancienne et primitive. On dénote des traces de ces mêmes trous et de cette méthode dans les poutres de la moitié ouest du rez-de-chaussée.

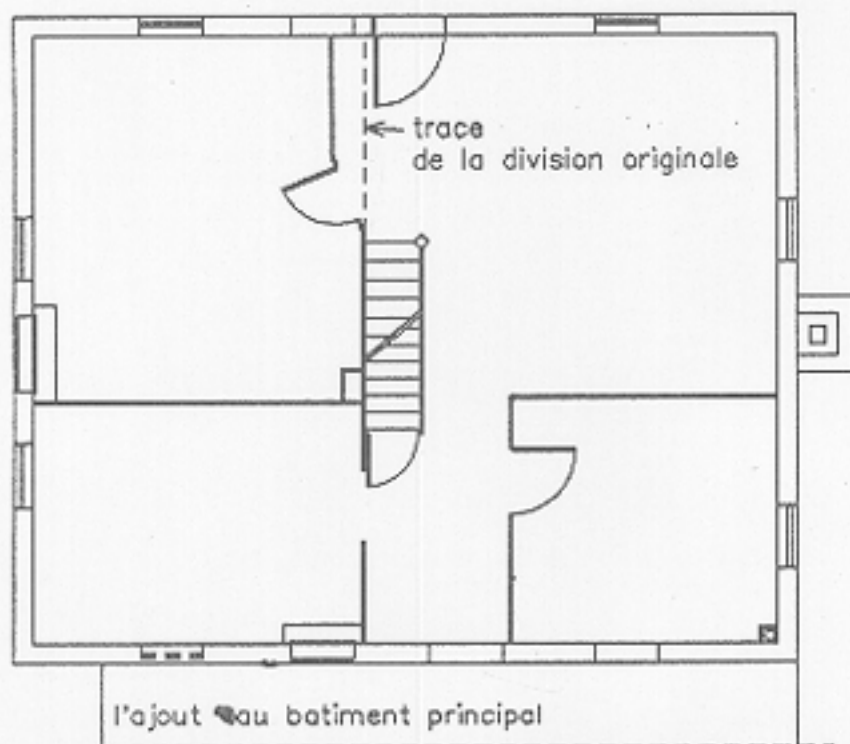
La division entre les parties est et ouest est probablement la seule division originale. Elle est faite de planches verticales d'une épaisseur de 1 ¼ po, attachées au plancher par des clous forgés et coupés.

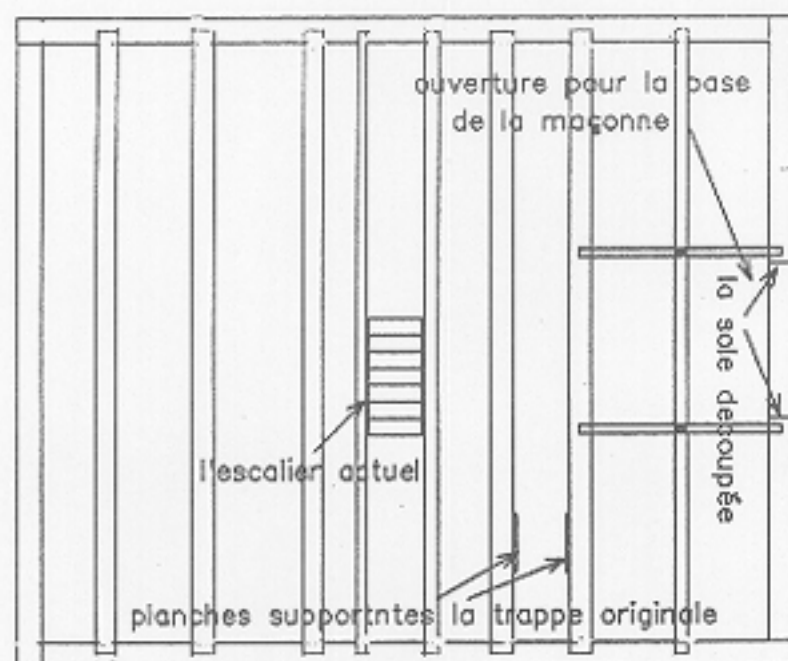
La sole (poutre du contour du premier plancher) est originalement découpée au milieu de la façade ouest sur une distance correspondant à l'ouverture pour la maçonnerie. Les planches extérieures de la façade indiquent qu'il y avait une ouverture de la même largeur et d'une hauteur d'environ 3 pi. Cette ouverture, ainsi que le découpage de la sole, a probablement été faite pour la construction d'un four à pain. Ce type de maçonnerie, avec four à pain annexé au dos de la maçonnerie à l'extérieur de la maison, est commun dans les maisons acadiennes de Menoudie en Nouvelle-Écosse.
