Le but du rapport est d'identifier des composants originaux du bâtiment.

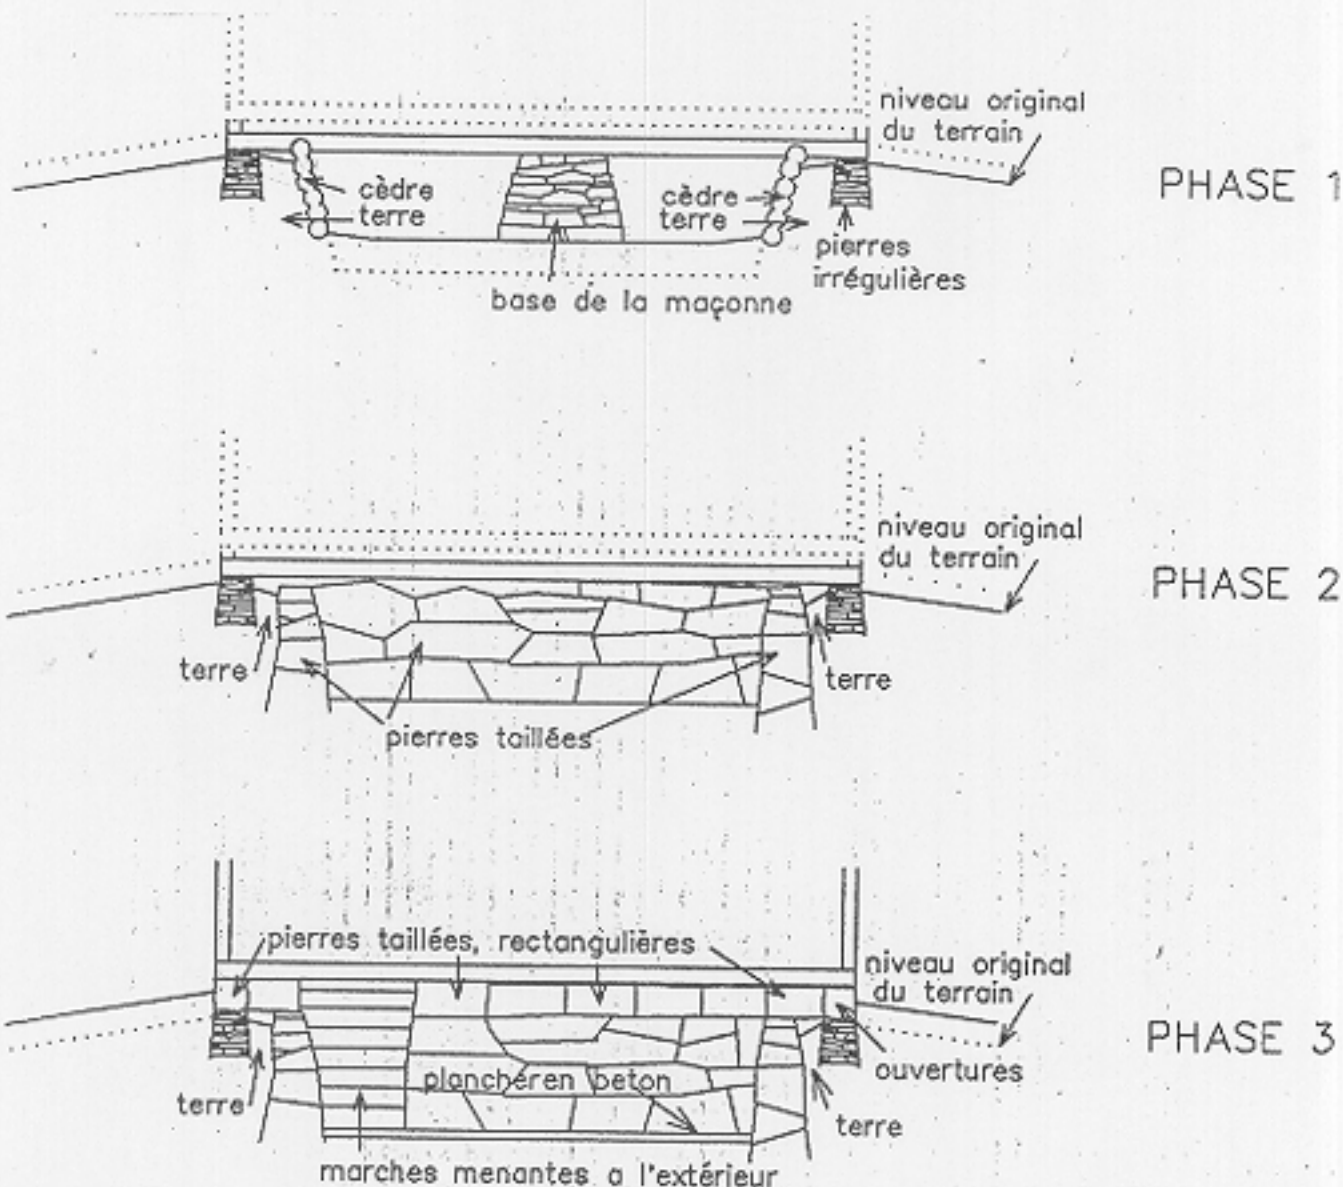
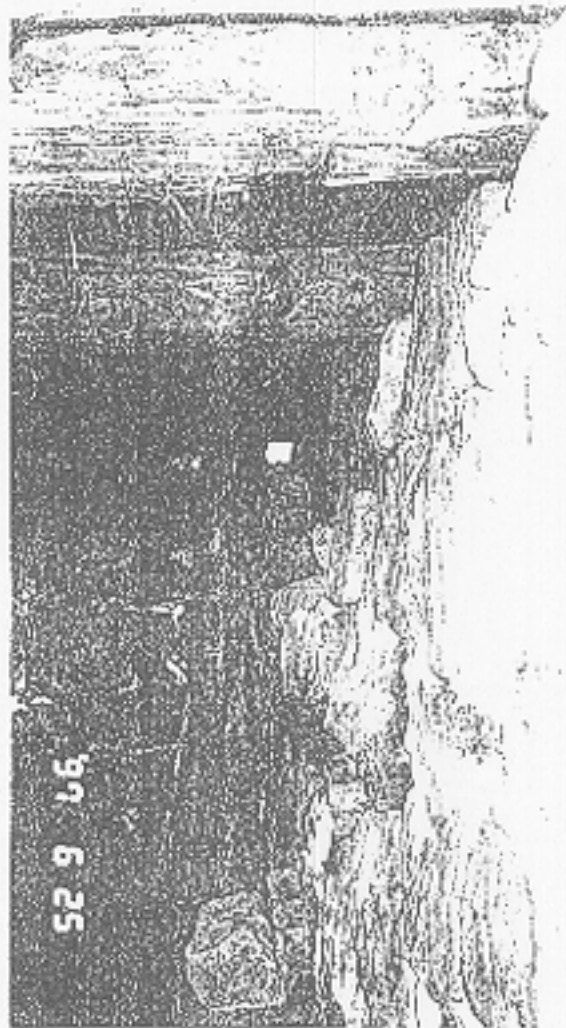
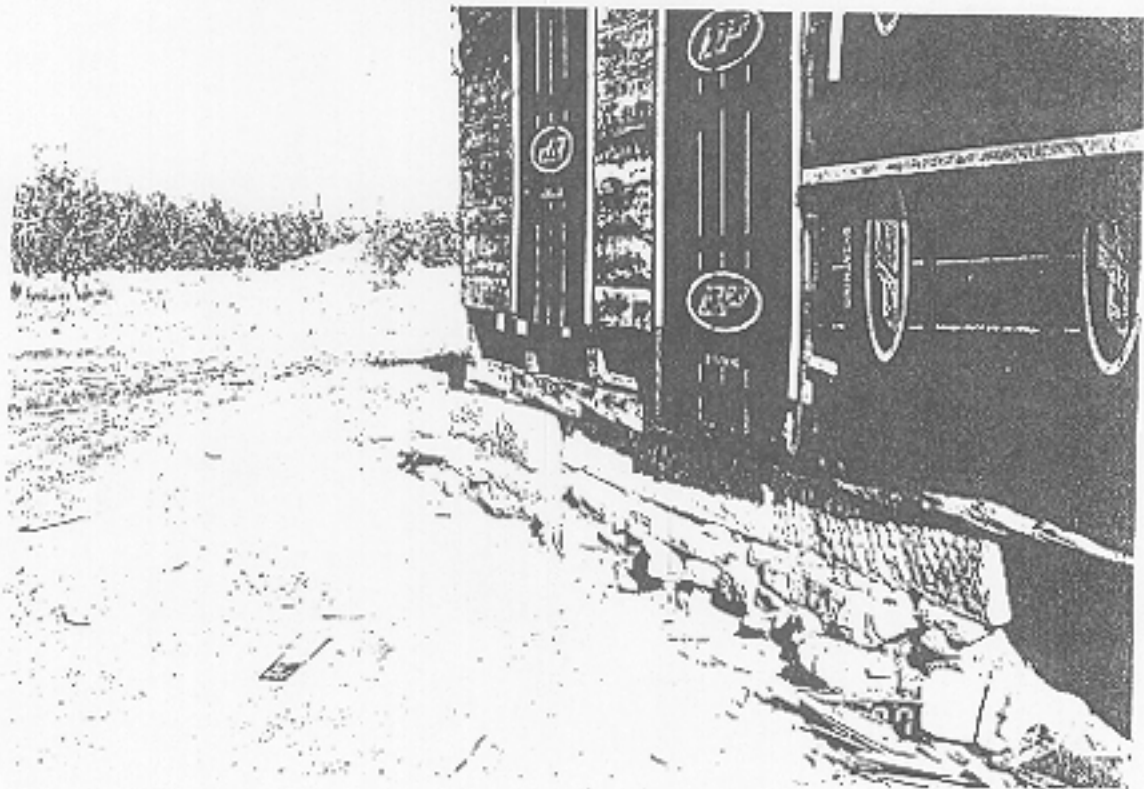
Le mur intérieur en pierres fut construit suite au démontage du mur en cèdre et probablement après la démolition de la maçonnerie (phase 2).

Ce n'est qu'après que furent disposées les pierres taillées de la couche supérieure du mur extérieur et des côtés de la sortie de cave (phase 3). Il n'est pas certain si l'entrée existait à ce temps là.

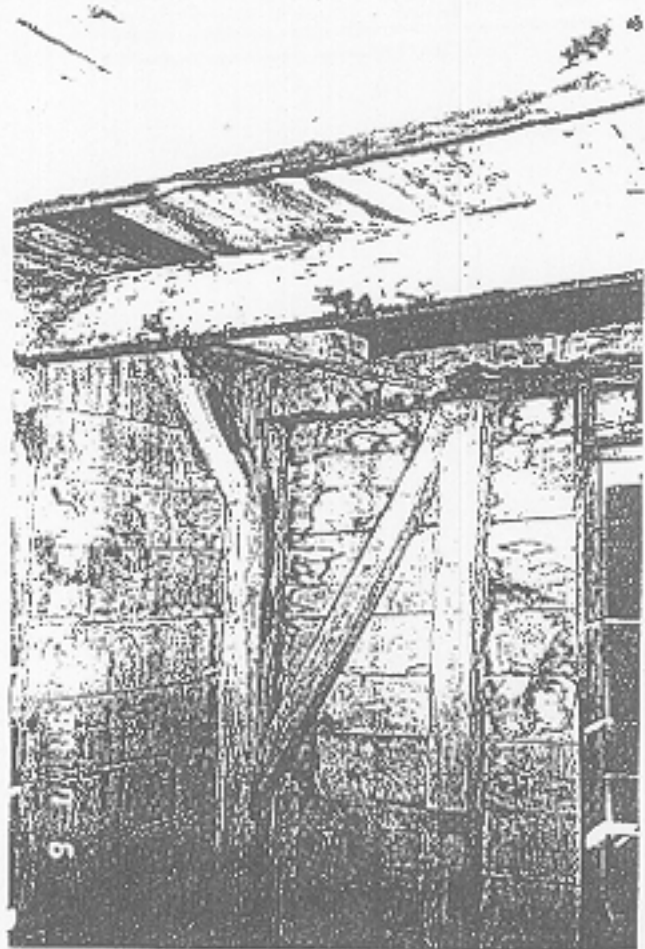
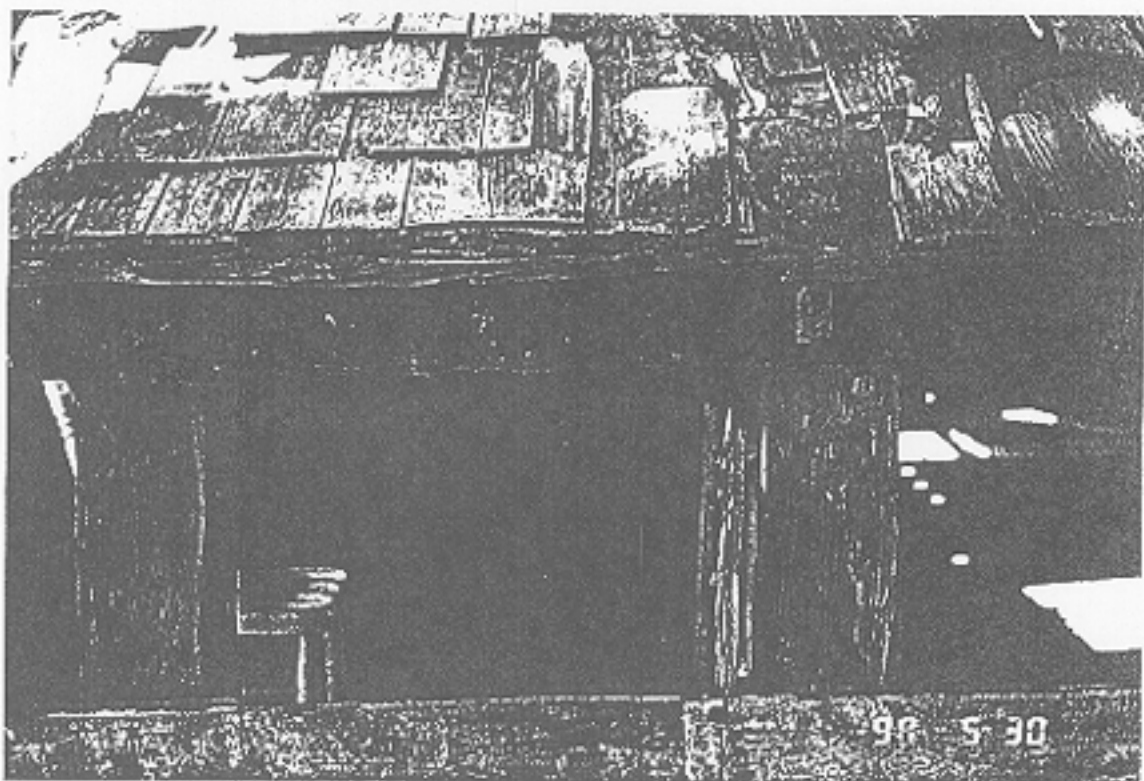
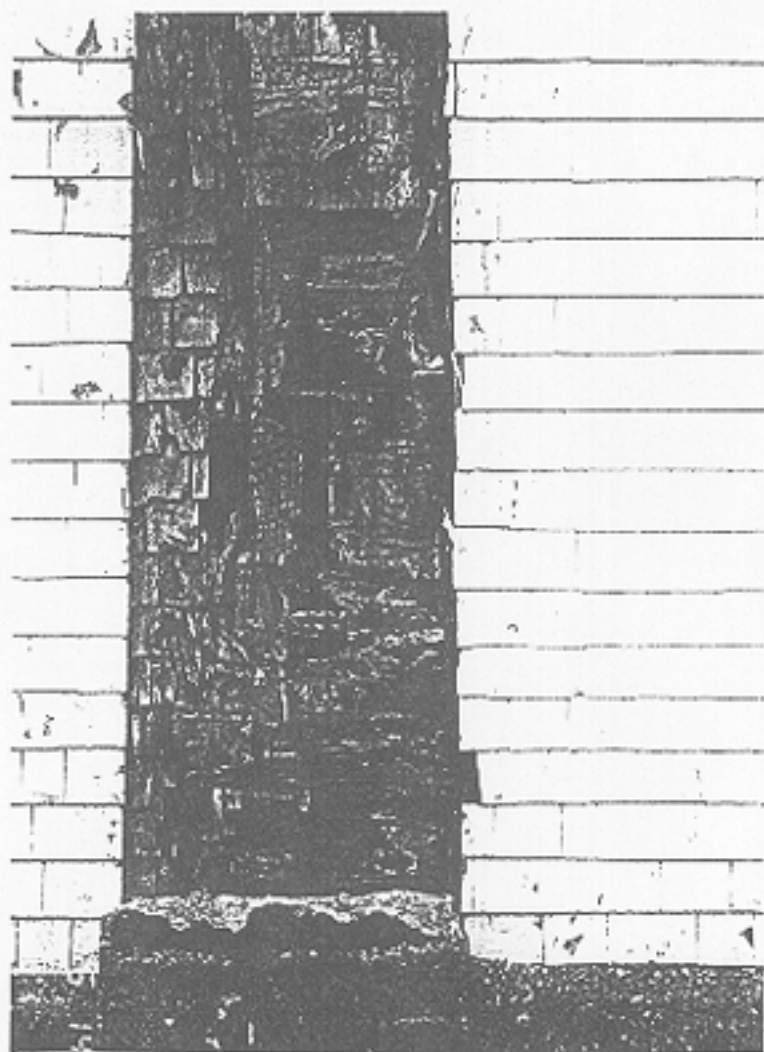
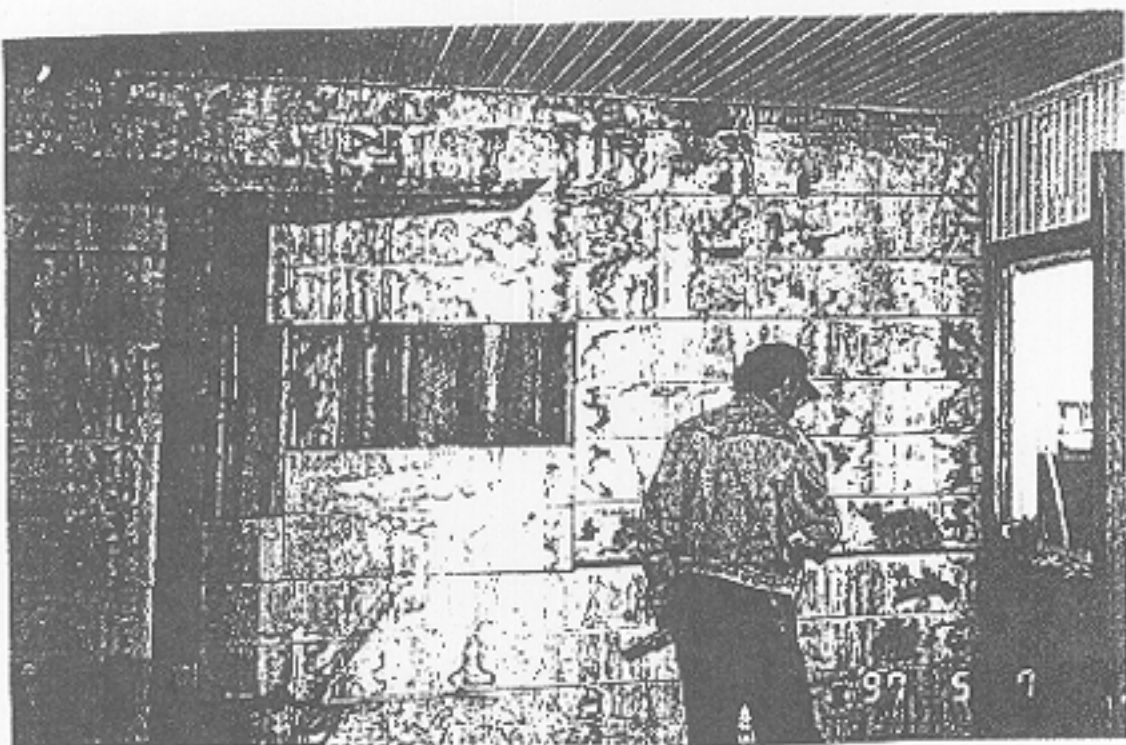
L'extérieur de la structure est recouverte de planches emboutées horizontales, mesurant 2 po d'épaisseur sur 8 à 10 po de largeur. Elles semblent avoir été coupées par une scie manuelle. Elles sont presque toutes originales (pas de traces laissées par d'autres clous). Avant d'être bardées, sauf pour la moitié ouest de la façade nord, les planches furent exposées.

Les planches sont attachées originalement à la structure par des clous forgés sur la moitié ouest de la maison et, sur la moitié est, on retrouve les clous coupés. Les joints verticaux des planches sont alignés et se trouvent sur des pièces verticales de la structure. Le joint médian de la façade sud s'aligne avec le joint entre la moitié ouest et la moitié est du premier et du deuxième plancher.

Le revêtement extérieur est constitué de deux couches de bardeaux coupés par une scie mécanique, posés sur de l'écorce de bouleau et attaché par des clous coupés. La partie ouest de la façade nord n'était pas bardée (sur les planches, qui sont originales, il n'y a aucune trace de clous de bardeau). Les planches dans cette section ont été chaulées.

Sur les planches extérieures, on distingue les dates 1855 et 1857. Les dates indiquent le temps où la maison a été bardée pour la première fois. La couleur grise des planches indique que la maison existait sans bardeaux avant cette date. L'absence des traces de bardeaux sur la façade nord (où était la cuisine d'été) démontre qu'il y avait une structure annexée à ce temps là.

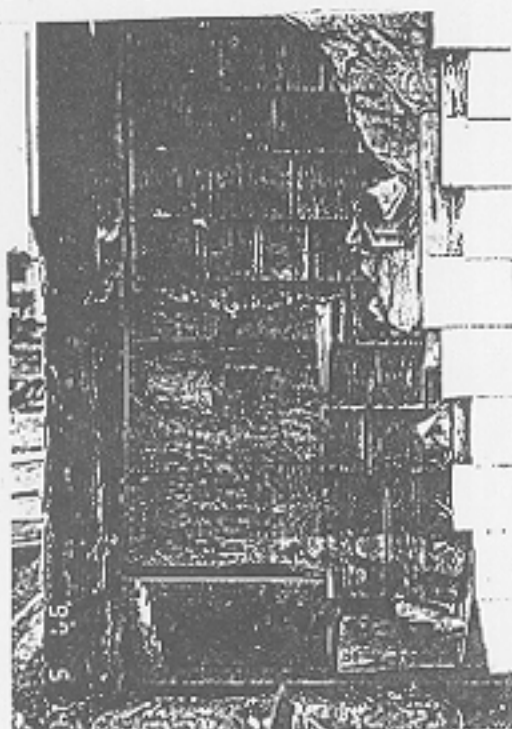
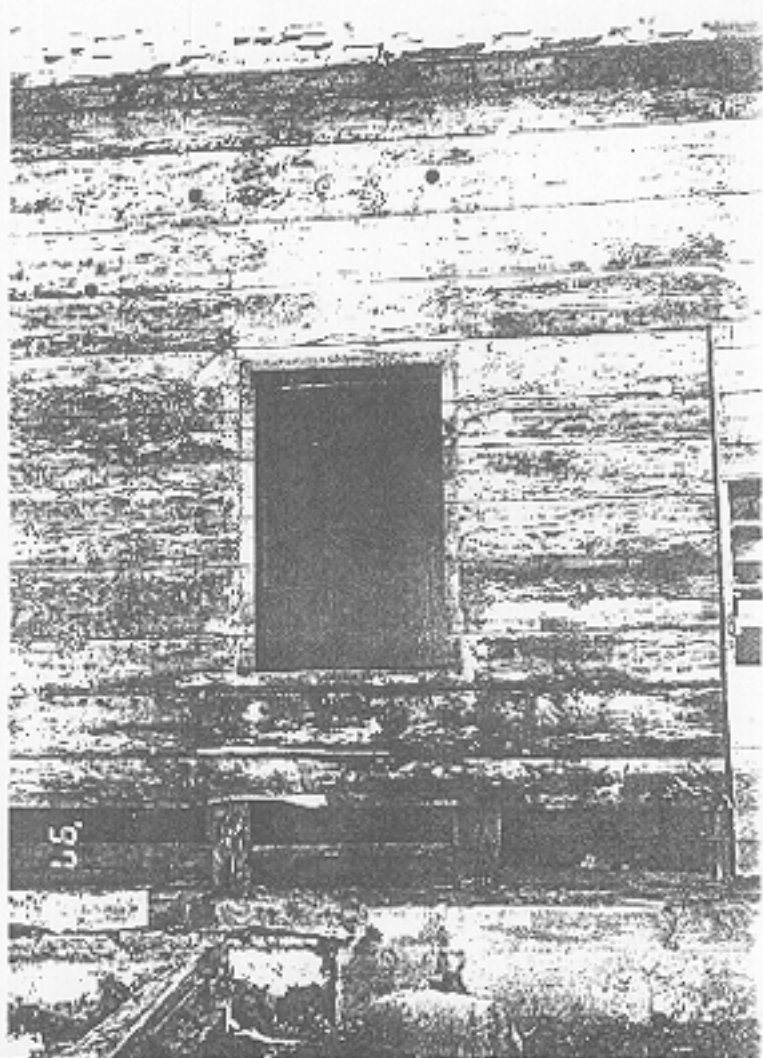
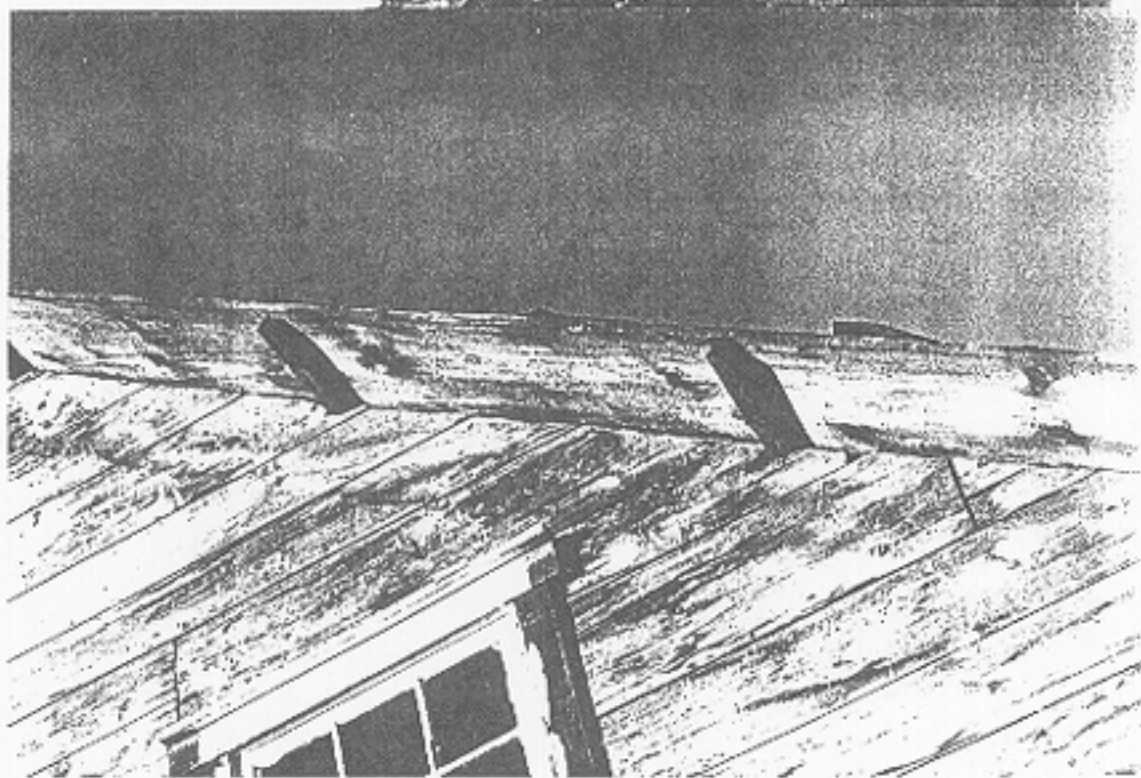
La fenêtre trouvée sous le revêtement de la façade nord, près du coin nord-est, semble être originale.

Deux couches de planches cornières ont été attachées aux coins du bâtiment.

Sous la première, on dénote des traces d'une planche cornière originale.

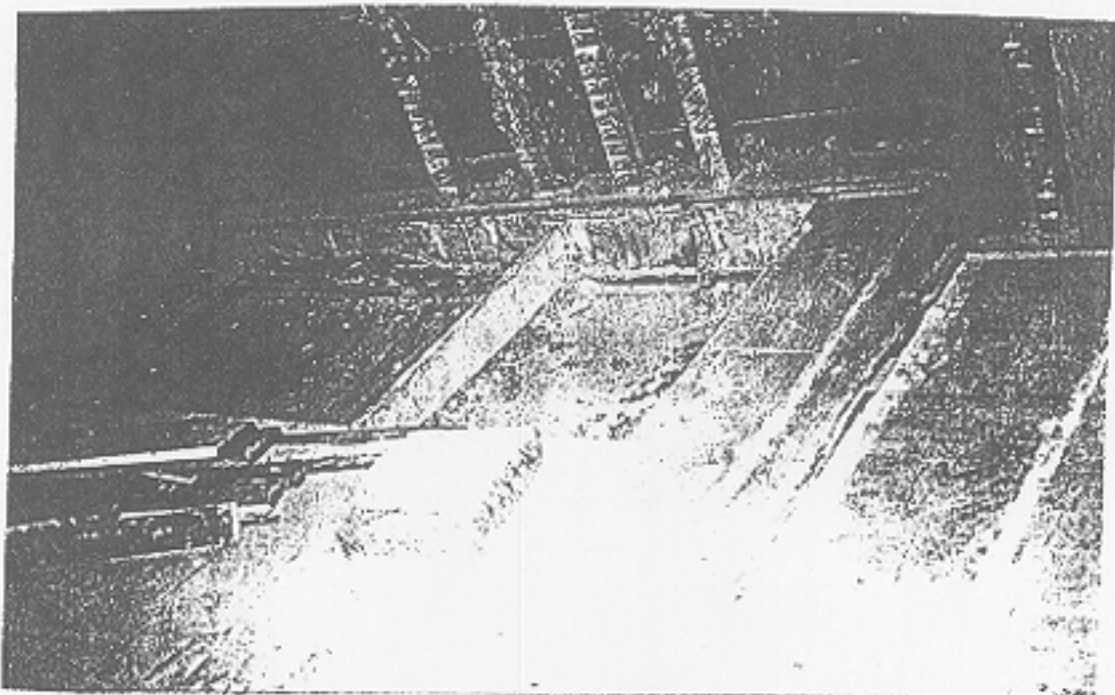
L'escalier menant au deuxième plancher n'est pas dans son emplacement original. Les poutres originales au milieu du deuxième plancher ont été découpées et déplacées pour former l'ouverture de l'escalier. Les poutres du deuxième plancher, dans le coin sud-ouest de la maison, forment une ouverture pour l'escalier original.

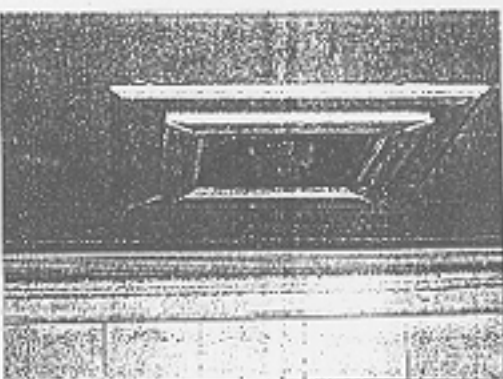
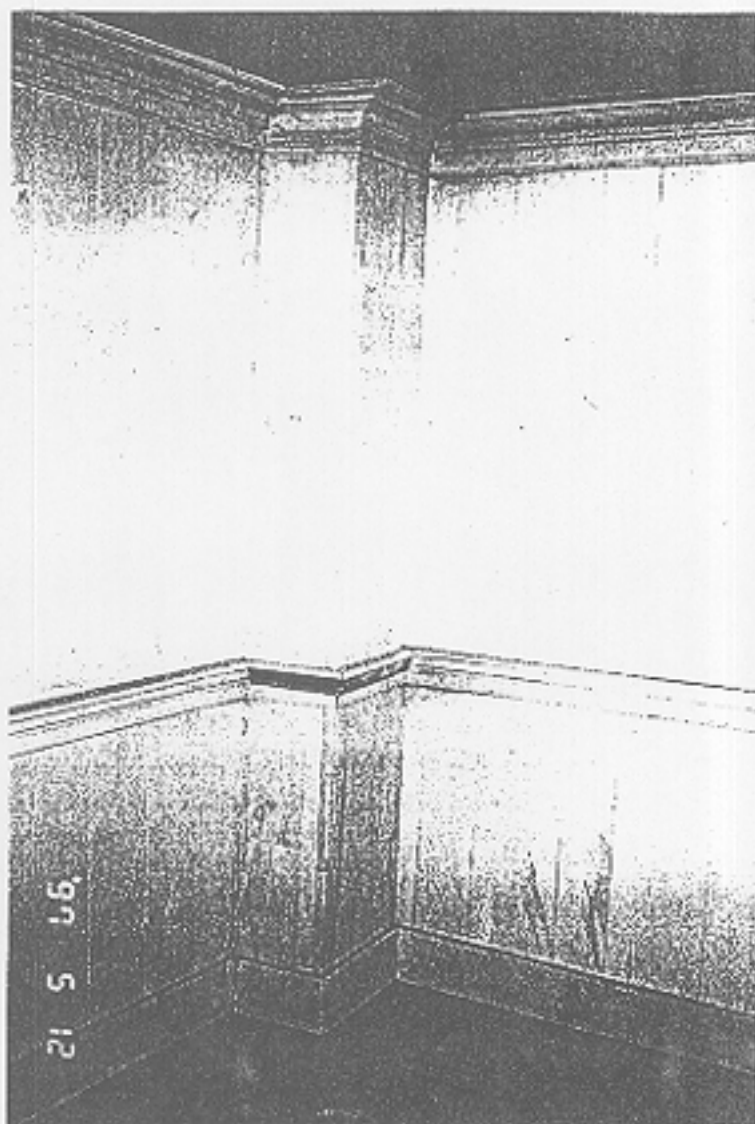
La finition comprend des planches verticales (1 ¼ po d'épaisseur sur le mur intérieur ; 1 po d'épaisseur sur le mur extérieur ; 12 po de largeur) et de larges moulures. Dans un coin, un meuble a été incorporé au mur. Les planches de la finition ont presque toutes été attachées par des clous forgés. Par contre, dans le meuble, on retrouve des vis à bout pointu, des clous forgés et des clous coupés.

Des blocs de pierre, servant à isoler, ont été installés où les tuyaux de poêle traversent un mur ou un plancher. Puisqu'on les retrouve dans les divisions non originales, on peut conclure que les blocs ne sont pas originaux.
